PIETRE E MARMI ARTIFICIALI

IL RESTAURO DELLA FACCIATA DELLA CASA-GALLERIA VICHI A FIRENZE

L'EDIFICIO CAPOLAVORO DI GIOVANNI MICHELAZZI

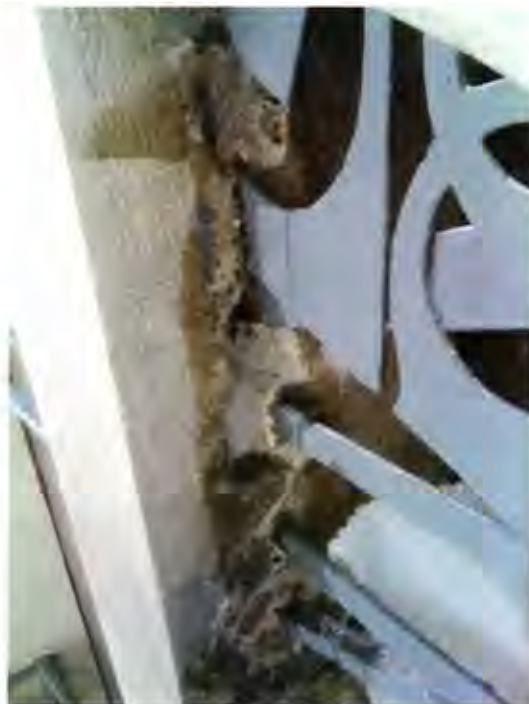
Uno dei numerosi infissi metallici che arricchiscono la facciata dopo la rimozione delle malte superficiali di allettamento rese instabili dalla dilatazione del ferro.

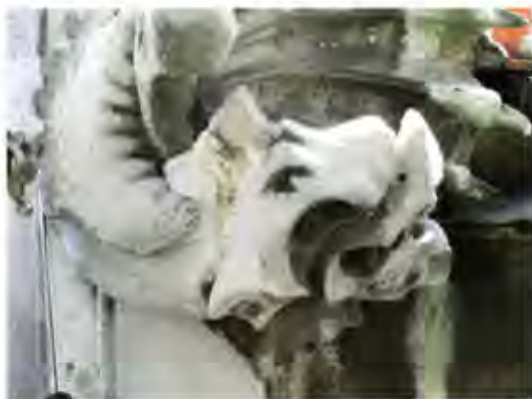
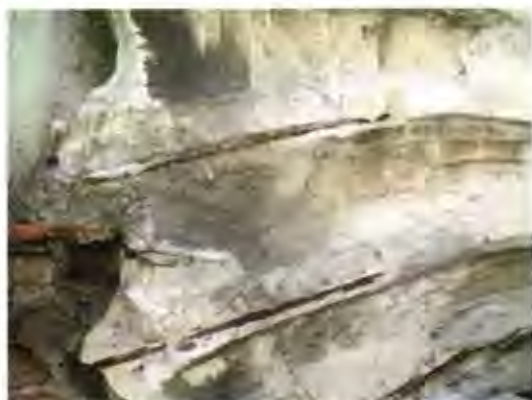
Queste due foto rappresentano il compendio di tutte le forme di degrado che la facciata del Michelazzi ha subito nel tempo. Sono infatti evidenti, erosioni da dilavamento e decoesione delle malte, croste nere, fratture, distacchi e ferri d'armatura esposti.

sull'ultimo strato di malta, oltre a cancellarne le tracce di lavorazione epidermica, aveva prodotto anche notevoli schiarimenti tonali. Per contro le aree meno esposte si presentavano invece visibilmente scurite, sia per i depositi di particellato, che per la formazione di croste nere e ossalati.

Purtroppo ben più gravi erano gli ammaloramenti presenti sui quattro principali stilemi zoomorfi e le due figure maschili portanti corone di alloro e di quercia. In questi casi la maggiore esposizione unita alle complesse reazioni fra i diversi strati di malta; le armature in ferro e gli elementi metallici decorativi infissi; infine le numerose integrazioni eseguite nel tempo con impasti cementizi sempre diversi, avevano determinato una situazione conservativa decisamente preoccupante. Essa era contraddistinta dalla presenza di diffuse croste nere a matrice carboniosa e substrato gessoso, al di sotto delle quali la malta risultava in gran parte disgregata; inoltre le armature metalliche, ormai ossidate e in molti punti corrose, avevano prodotto nel cemento distacchi e fratture passanti.

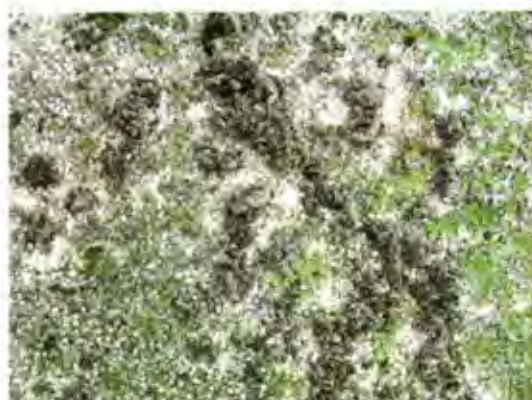
Un esempio delle estese formazioni biologiche che hanno reso indispensabile l'uso dell'acqua ossigenata.

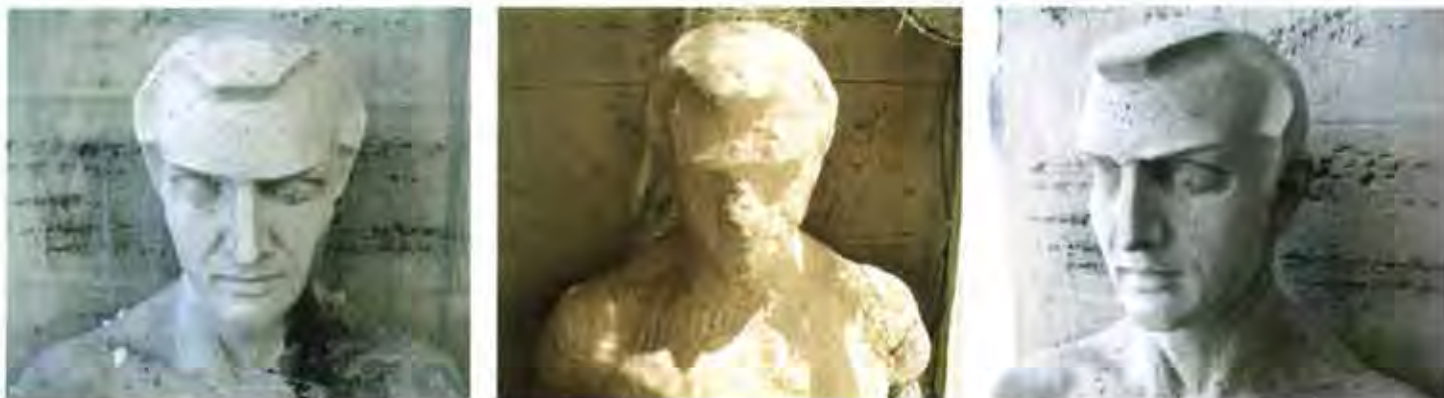
In sequenza: una delle due statue virili prima della pulitura; la stessa statua ricoperta dall'impacco di carbonato d'ammonio e tensioattivo; da ultimo l'ottimo risultato dell'intervento con cui si è riusciti a rimuovere ogni tipo di sporcizia.

più volte ripetuti, consistenti in miscele di argille e pasta di cellulosa, supportanti carbonato d'ammonio idrato a varie concentrazioni e adeguate quantità di tensioattivi non ionici.

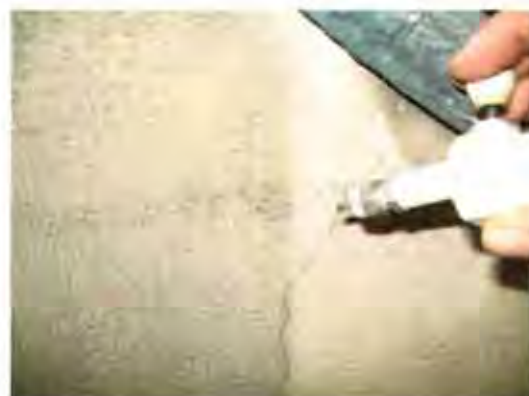
Una fase di pulitura eseguita a microsabbiatrica con pressione mai superiore a 0,5 bar. Si tratta di un'operazione delicata, da affidare perciò, esclusivamente, a restauratori di comprovata perizia ed esperienza.

4. Infine, per eliminare i depositi più tenaci, sono state effettuate anche localizzate e sfumate microsabbieature di precisione a secco (pressione 0,5 bar) con *polvere di almandite* (abrasivo minerale naturale atossico, il cui alto peso specifico ne impedisce la prolungata sospensione aerea).

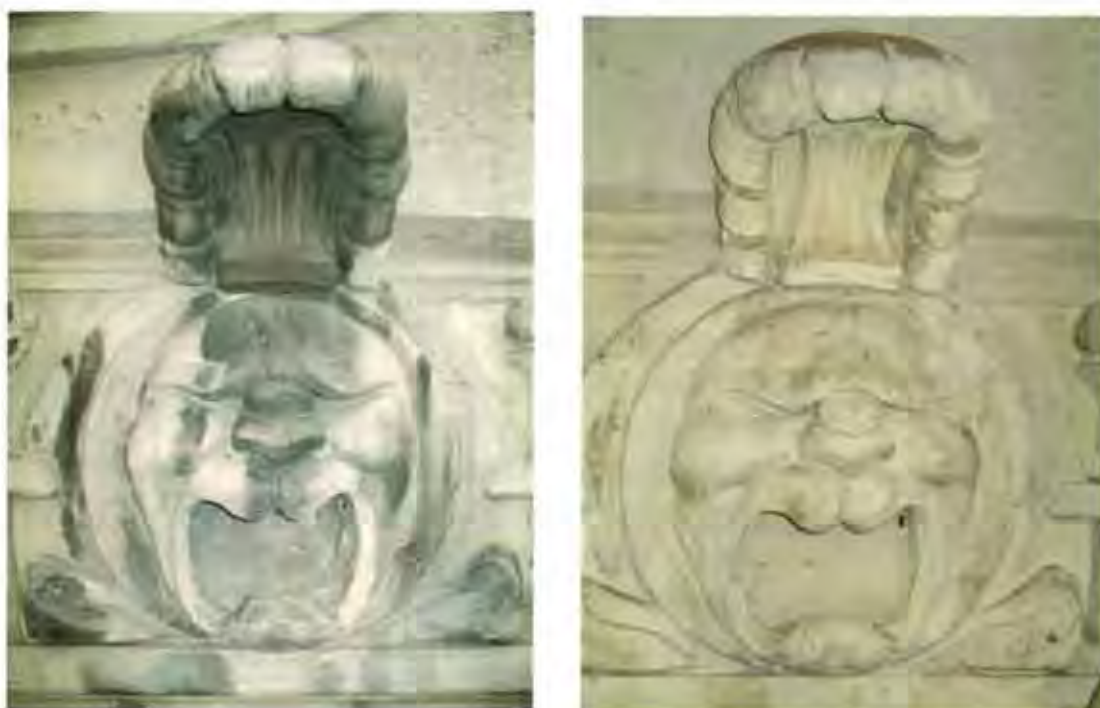
Lo stesso mascherone zoomorfo prima e dopo l'intervento di pulitura (impacchi e microsabbieatura).

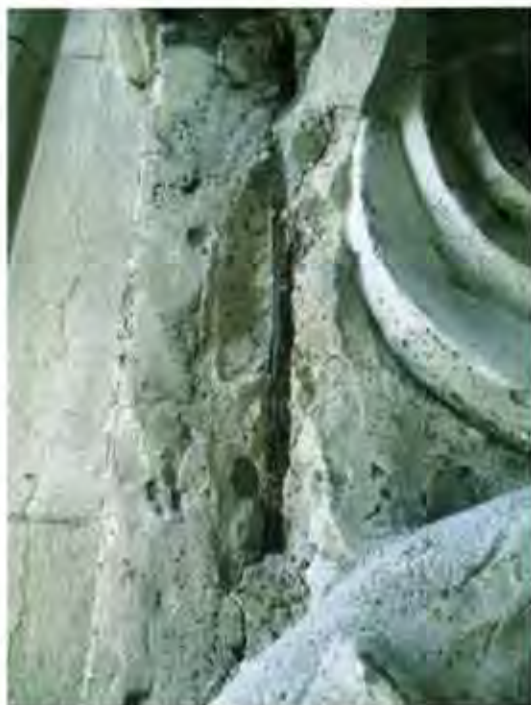
Un ferro di armatura esposto, già ripulito e trattato con passivante/antiossidante epossidico.

1. Rimozione della ruggine da perni, staffe e ferri d'armatura scoperti, con spazzole metalliche e congrua sabbatura. Successivo trattamento epossidico passivante/antiossidante su tutte le superfici precedentemente pulite.
2. Asportazione delle porzioni d'intonaco particolarmente ammalorato e perciò non recuperabile.
3. Riempimento delle lacune più ampie con malta specifica per il risanamento del calcestruzzo *Keim Concretal-Universalmortel*, fibrorinforzata ed additivata con promotori di adesione ed inibitori di corrosione.

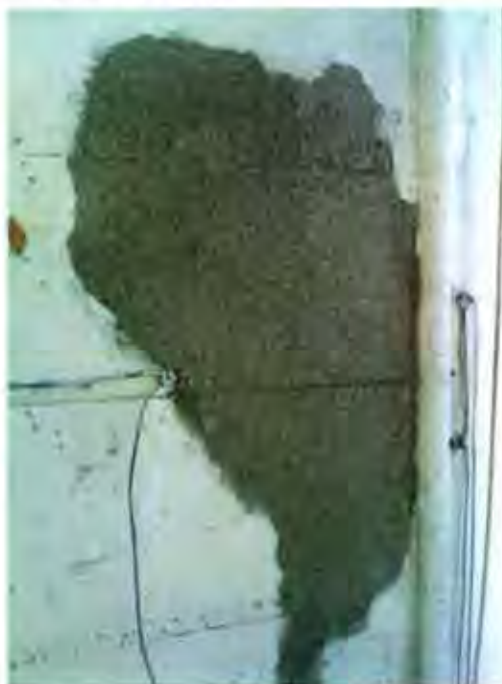
Lo stesso brano di muratura della foto precedente ricoperto con specifica malta a base di silicati prodotta dalla Keim tedesca.

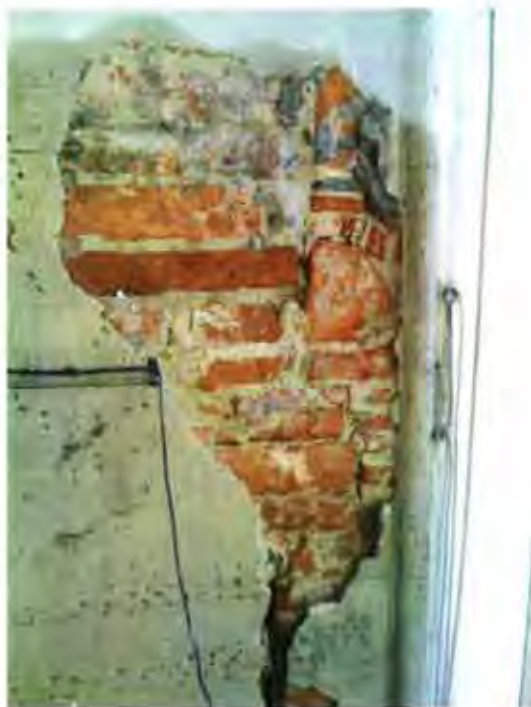
Un brano di muratura rimessa in luce a seguito della rimozione dell'intonaco soprastante, a cui si è provveduto dopo aver verificato che la sua totale instabilità lo rendeva di fatto irrecuperabile.

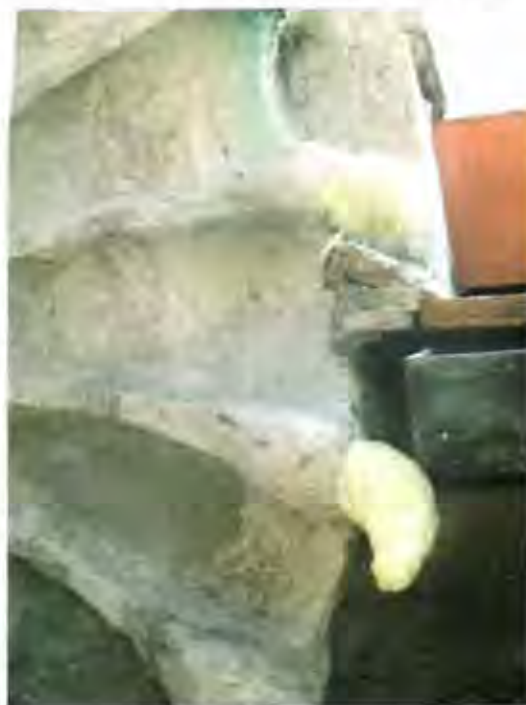
Due unghie originali rivestite con apposita gomma siliconica al fine di ottenere matrici idonee alla loro riproduzione.

4. Realizzazione di matrici in gomma siliconica per riprodurre alcune unghie dei due draghi posti ai lati della sommità della facciata.

5. Formatura delle unghie mancanti ottenuta per colata con *Keim Concretal-Universalmortel* e successivo inserimento di perni in vetroresina fissati con resina epossidica bicomponente *CTS Epo 150*.

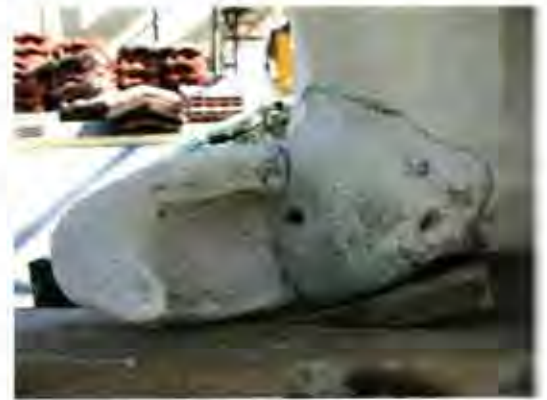
Ricomposizione della plasticità originale di uno dei due draghi, la cui stabilità è stata garantita dall'inserimento di apposite armature passanti (barra in vetroresina) e da una tenace colla epossidica.

6. Applicazione delle unghie riprodotte e dei lacerti originali precedentemente rimossi; ovvero, stabilizzazione di plasticità interessate da fratture, mediante impernatura con barrette in vetroresina, cerchiature con rete in resina e l'uso di specifica colla epossidica bicomponente *Phase Sirioepos 131*.

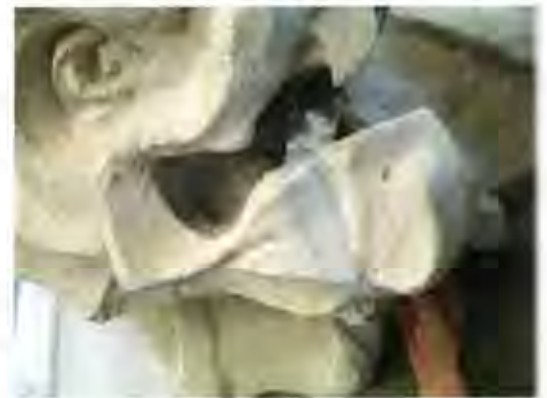
Il muso dello stesso drago mentre gli viene applicata, dopo l'inserimento e la sigillatura di adeguati perni passanti, anche una sottile quanto robusta cerchiatura di rinforzo.

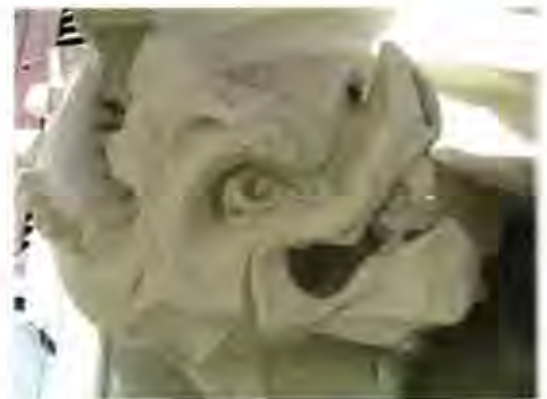
L'assoluta omogeneità materica dei rappezzi rispetto ai manufatti originali, ottenuta mediante la sapiente applicazione di velo finale congruamente pigmentato.

8. Integrazione materica del travertino artificiale, realizzata con l'applicazione di velo *Keim Restauro-Top* pigmentato sottotono, anche su superfici particolarmente erose come le ali dei draghi e le foglie di quercia e di alloro.

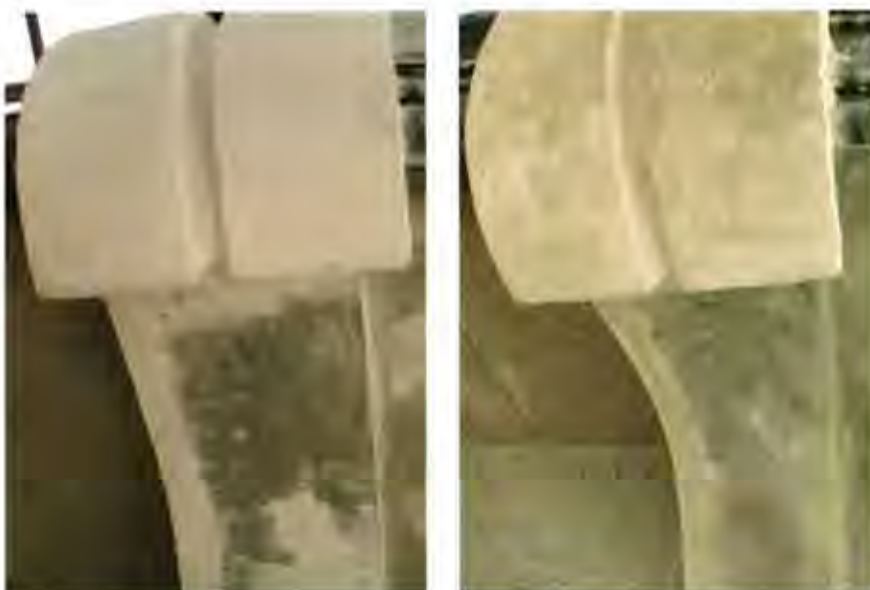
La stessa mensola, prima e dopo il suo adeguamento cromatico, come di prassi realizzato doverosamente sottotono.

1. Omogeneizzazione del colore di ogni singolo rappezzo, con riferimento alle superfici circostanti, mediante l'applicazione di velature sovrapposte, formate da colori al silicato di potassio *Keim Restauro Lasur* miscelati con *Keim Restauro Fixativ*.

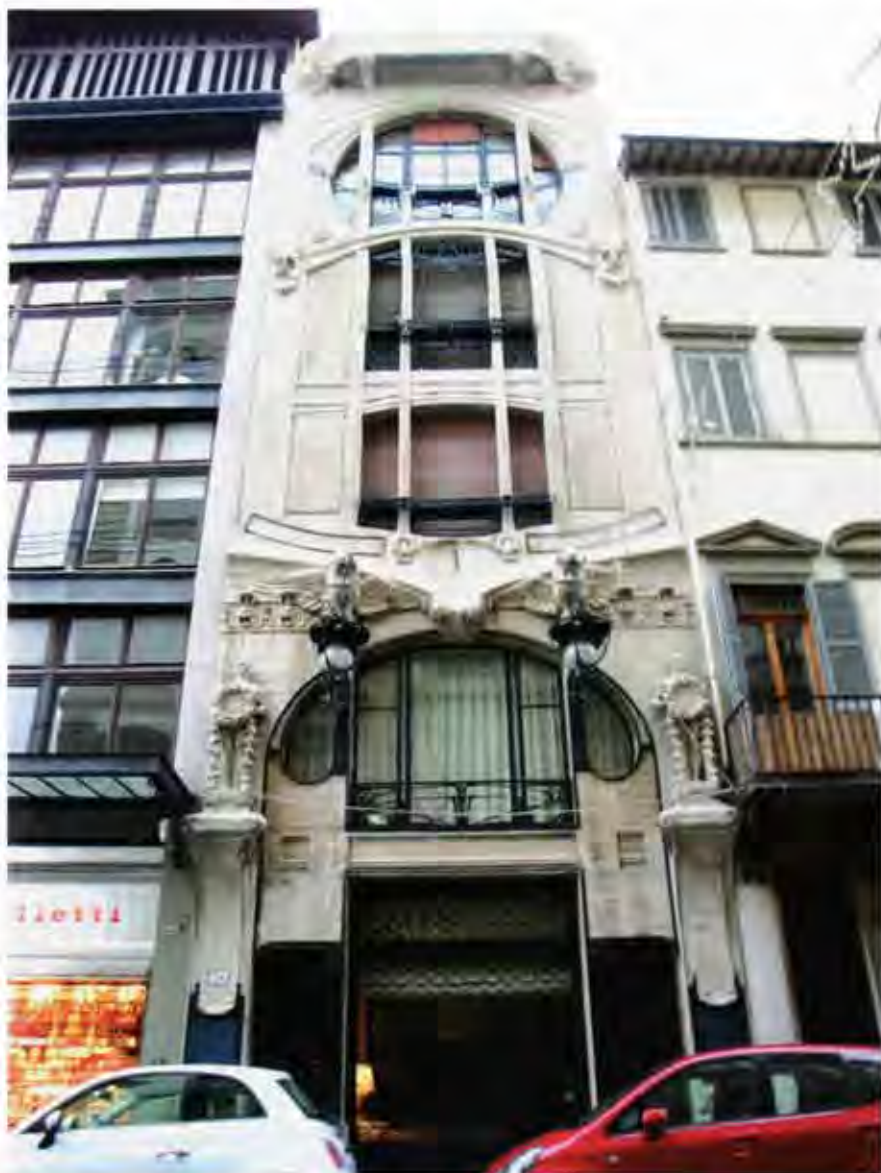
La facciata in travertino artificiale della Casa-galleria Vichi a Firenze dopo il suo complesso, recente restauro.
